Problematiche della discarica Macchia Soprana il giorno 25/11/07

Lo scrivente dott. geologo Viggiano Antonio (membro del comitato Serre ed Alburni sicuri) il giorno 25/11/07, dopo un attento sopralluogo sulla discarica ubicata in località Macchia Soprana del comune di Serre ha notato diverse anomalie sulla messa in sicurezza della discarica oltre alle già note problematiche segnalate il 22/11/07 dall'ARPAC alla Commissione ministeriale.

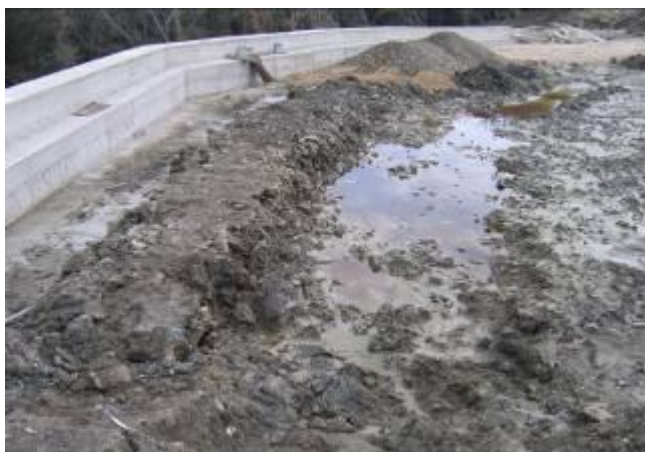
Dalle suddette vasche per diversi anni c'è stata la fuoriuscita di percolato, il quale si è disperso per lunghi periodi nei boschi sottostanti la discarica, dove è permeato nei terreni, ed è sfociato addirittura nel fiume Sele, per ruscellamento, in periodi di piogge intense. Durante le fasi di bonifica, le macchine operatrici hanno scavato al di sotto del livello base della discarica comunale ed hanno creato una sorta di vasca dove poter raccogliere il percolato uscente dalla vasca e quotidianamente travasarlo nella vasca n 2 mediante serbatoi trainanti su ruote.

Foto 1: Accumulo di percolato nella vasca comunale

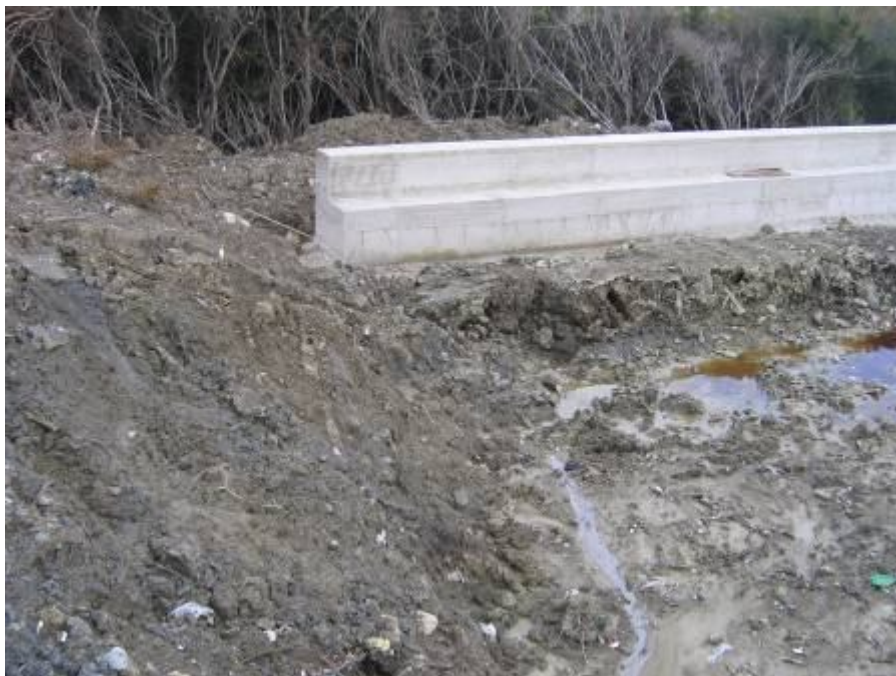
L'anomalia sta nel fatto che la vasca scavata ha un'altezza troppo bassa rispetto al solco drenante che per diversi anni è stato canale preferenziale per lo smaltimento del percolato. Lo scavo è arrivato ad una profondità di 40-50 cm. dal canale in parola. Allo stato attuale, non c'è nessun rischio, ma nel caso dovesse piovere per diversi giorni, la vasca creata, si colmerebbe, tenendo anche conto della saturazione dei terreni sottostanti e quindi il livello di base del liquido miscelato alle acque piovane, raggiungerebbe facilmente il canale sopra citato, provocando la fuoriuscita della sostanza diluita nelle acque meteoriche, ma pur sempre inquinante. Pertanto si chiede un innalzamento dell'argine ad Ovest della vasca comunale, interessata da bonifica.

Foto 2: argine troppo basso (50cm), per cui si rischia in caso di pioggia la fuoriuscita di percolato diluito con acqua

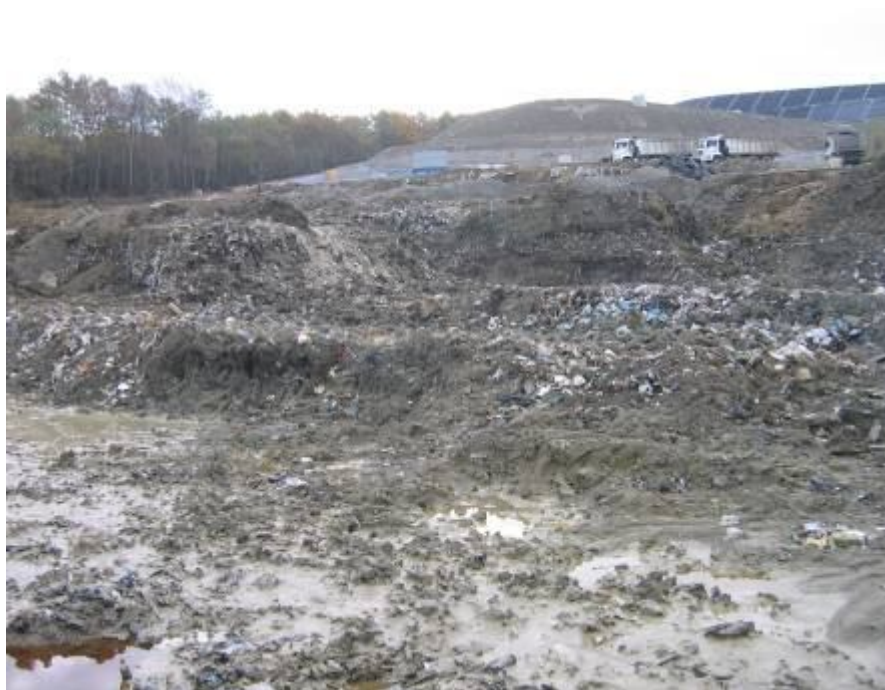
Foto 3: Lavori di bonifica della discarica comunale

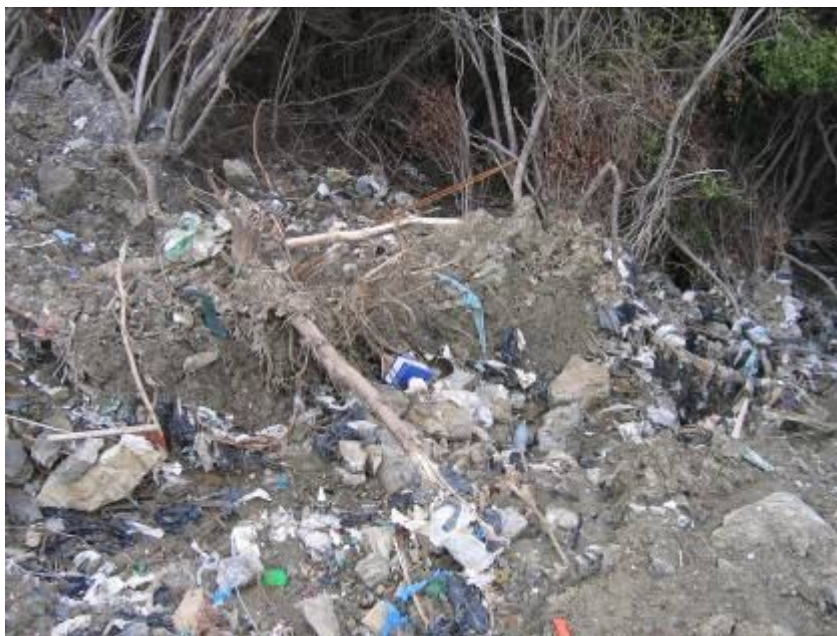
2 Ancora oggi, dopo numerose sollecitazioni da parte del comitato di raccogliere i rifiuti dispersi nei terreni e nei boschi circostanti e dopo le numerose garanzie sulla raccolta espresse dal Direttore Marino (l'ultima il 22/11/07), **i rifiuti sono ancora disseminati in tali terreni .**

Foto 4: rifiuti disseminati nel bosco situato ad Ovest della discarica

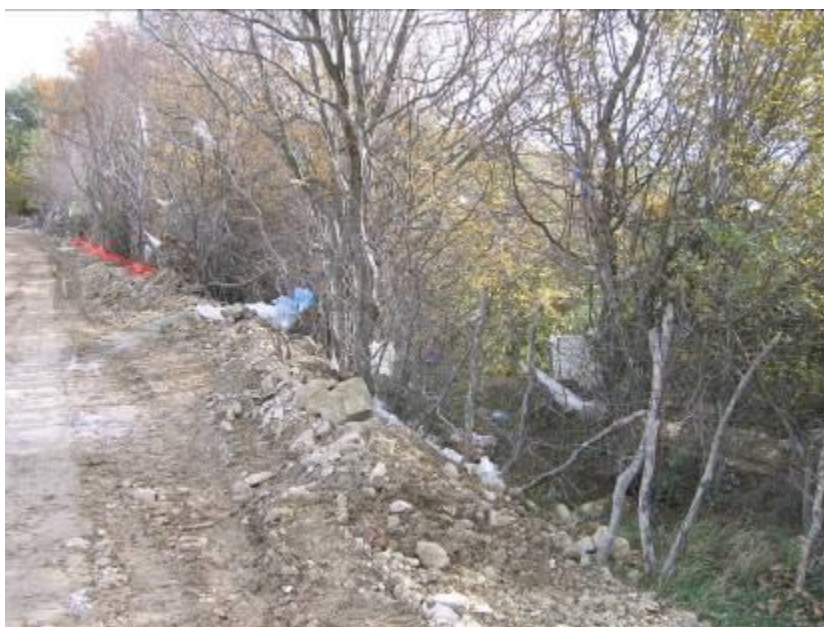
Foto 5: rifiuti dispersi a Sud della discarica

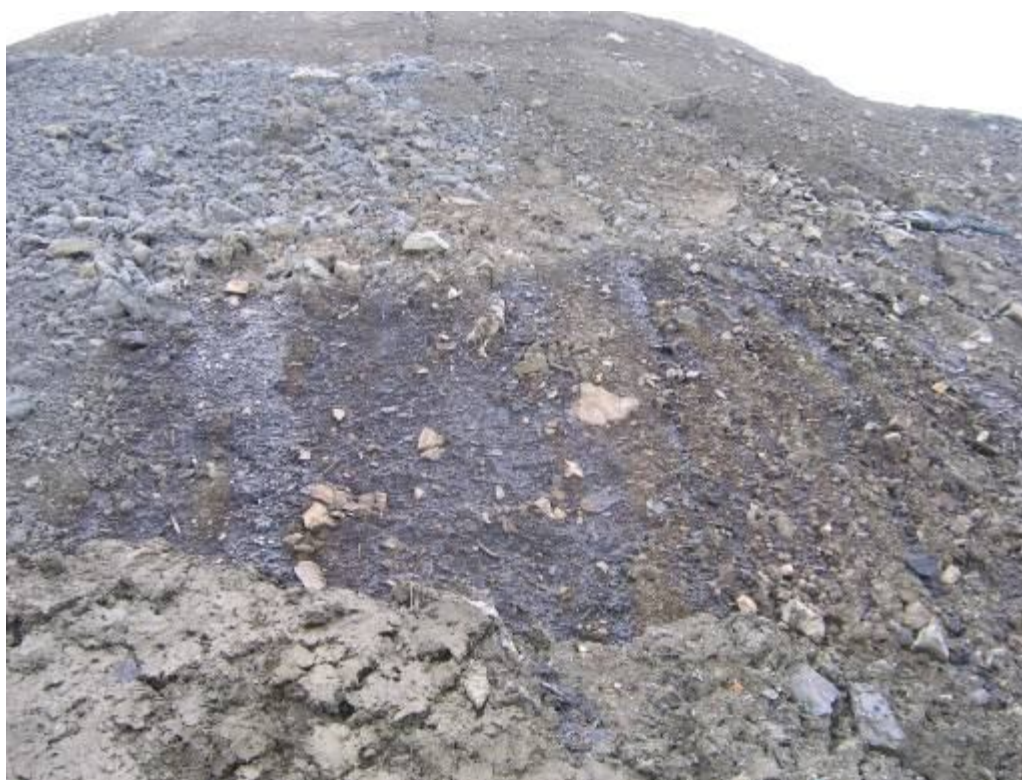
3- Percolato uscente dalle argille di copertura nella vasca n 3.

Attualmente ciò non provoca nessun danno, in quanto il percolato uscente permea nella vasca stessa, ma di norma ciò non dovrebbe accadere, in quanto probabili acque meteoriche potrebbero trascinare con sé il percolato, essendo che, le opere di convogliamento delle acque non ancora realizzate.

L'uscita di questo percolato può dipendere da due fattori:

- ❖ Fenomeno globale, per cui un'eccessiva produzione di percolato con scarso drenaggio della sostanza verso i pozzi;
- ❖ Fenomeno puntuale, per cui la fuoriuscita potrebbe dipendere da una sacca confinata tra strati impermeabili di argilla con coefficiente di permeabilità minore dei terreni di copertura superficiali;

Foto 6: percolato uscente dal versante Nord della vasca numero 3

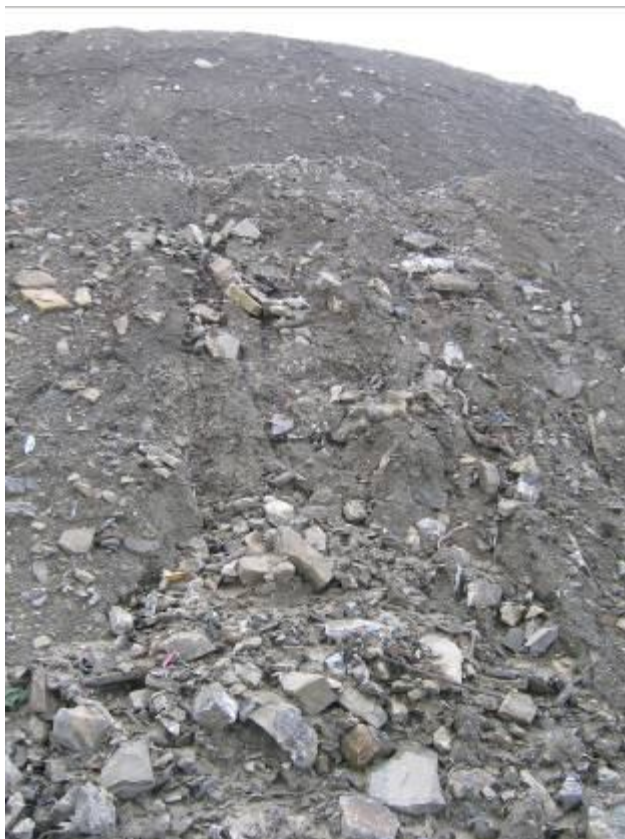
4- Solchi incisivi lungo il versante NE della vasca 3.

Tali solchi sono stati provocati dalle acque meteoriche abbattutesi nell'area di discarica la settimana scorsa. Essi vanno risistemati quanto prima per una stabilità del versante stesso (già con un angolo d'inclinazione molto elevato) e per far sì che non diventino canali preferenziali delle acque di dilavamento superficiale (con conseguente approfondimento) e quindi fattore di instabilità.

Foto 7: Canali d'incisione provocati dalle acque meteoriche sul versante NE della vasca n°3

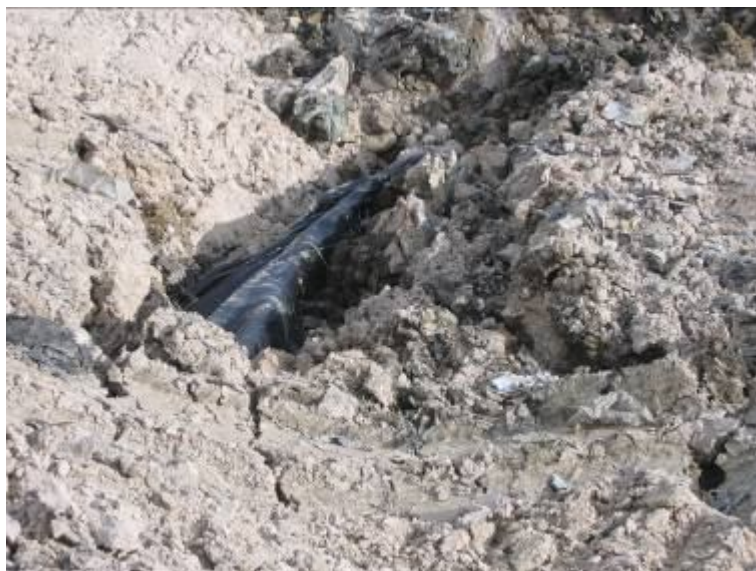
5- Teli ricurvi e rotti nella vasca n°2

Nella vasca n° 2, attualmente vengono convogliati anche i rifiuti e i terreni provenienti dalla bonifica della discarica comunale e provinciale. Tali rifiuti vengono immessi nella vasca sul lato Est della stessa da camions che entrano all'interno dell'invaso. Il passaggio di questi camions ha provocato la rottura e la flessione del telo anche delle bancate già collaudate (probabilmente).

Foto 8: telo ricurvo tra i rifiuti provenienti dalla bonifica

In ogni caso i rifiuti sono a diretto contatto con la membrana geopermeabile in alcuni tratti e con le argille del fondo vasca in altri punti. Un probabile rappizzo dei teli non è consigliato poichè il telo deve essere sempre aderente con le pareti della vasca e quindi **tecnicamente vanno rimossi i rifiuti già importati dalla terz'ultima bancata in su e va tirato il telo impermeabile in modo da essere solidale con le pareti della vasca. Inoltre lo stress subito dal telo ha provocato anche la spaccatura del cemento posta a monte dell'invaso per ancorare il telo stesso e conseguente arretramento dello stesso.**

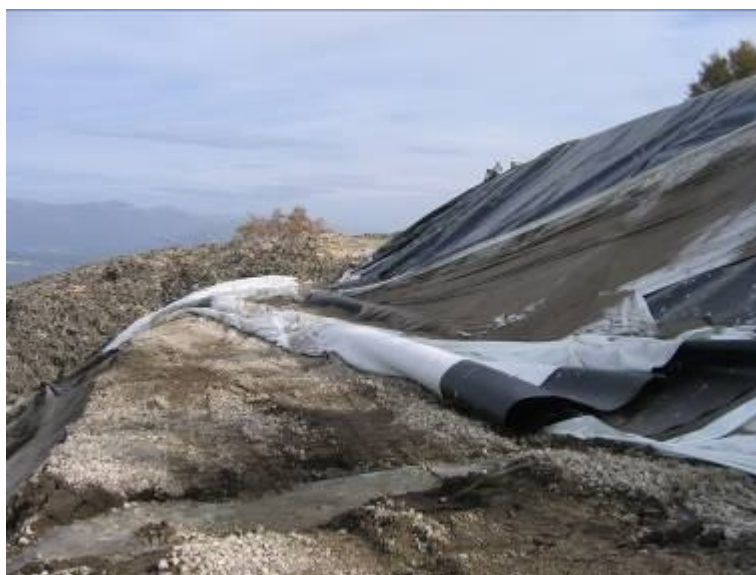
Foto 9: Telo rotto e flesso sulla terz'ultima bancata

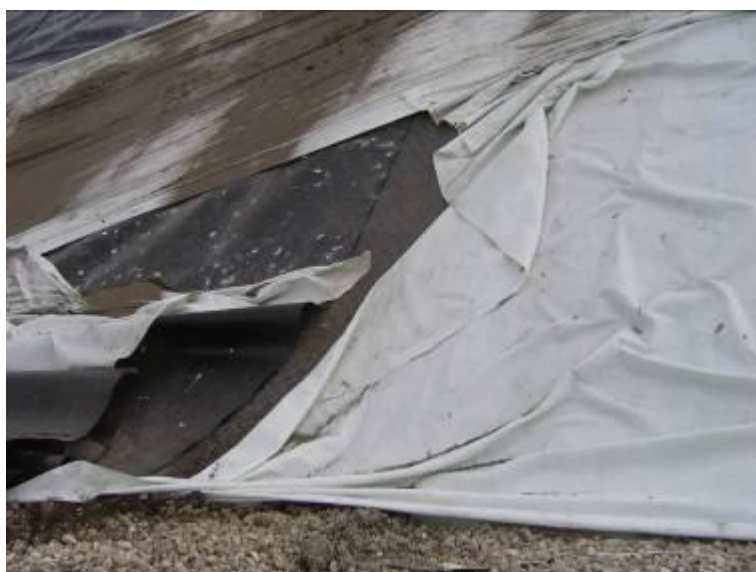
Foto 10: telo rotto in corrispondenza della terz'ultima bancata

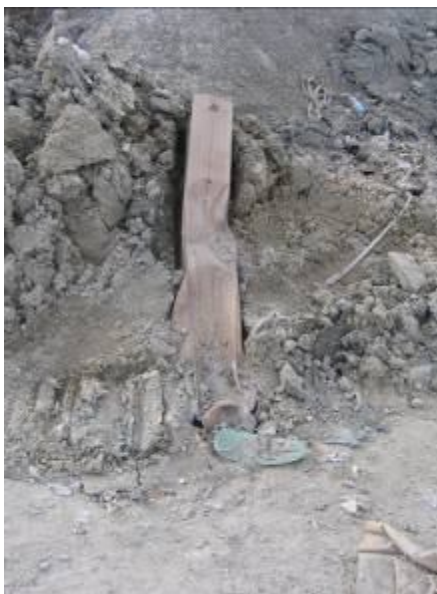
6- Discarica aperta durante la notte

I camions durante lo sversamento dei rifiuti di bonifica hanno distrutto il cancello all'entrata superiore della stessa e pertanto a chiunque è consentito l'accesso durante le ore notturne di entrare nella stessa senza, essere controllato ed ostacolato da nessuno.

Foto 11: pilastro del cancello abbattuto dai camions

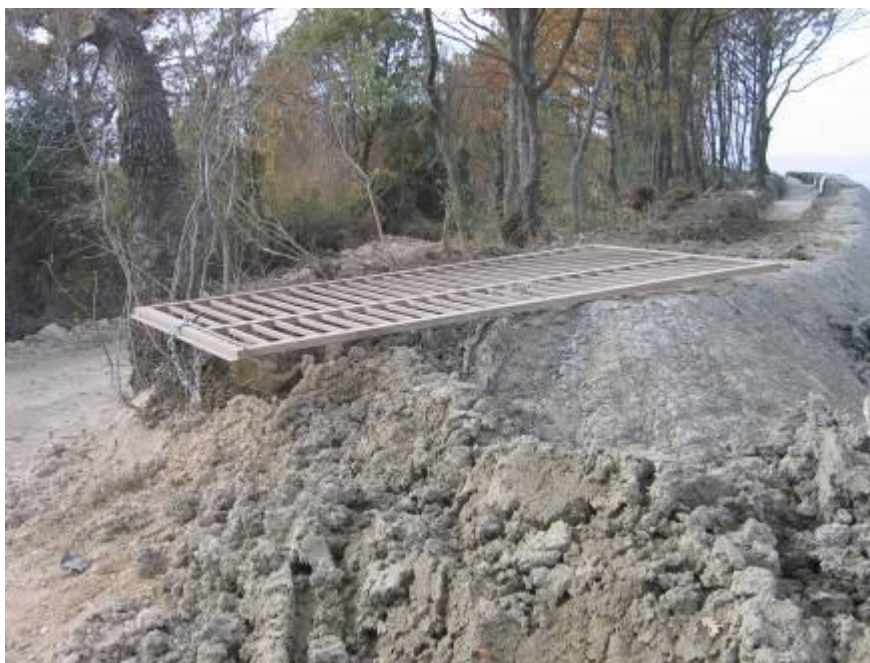
Foto 12 : Cannello posto a chiusura della discarica

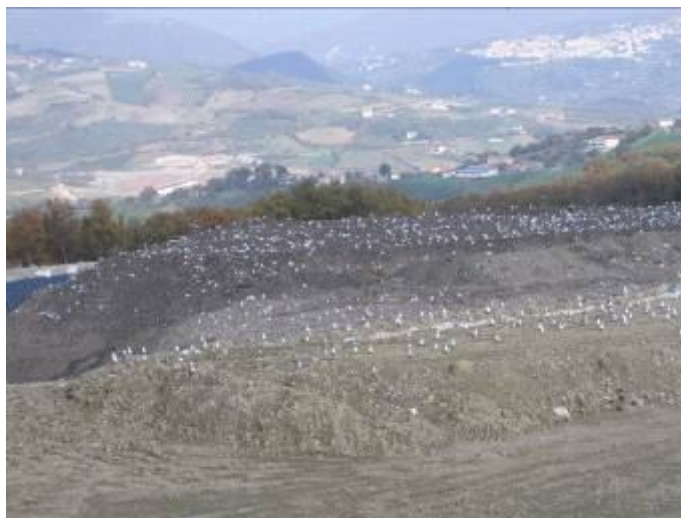
8- Mancata copertura, presenza di gabbiani e rischi infettivi.

Il giorno 25/11/07 non c'è stato nessun tipo di copertura né durante le fasi di scarico e né alla fine del conferimento.

Foto 13: Mancata copertura dei rifiuti con un'enorme stormo di gabbiani che si cibano

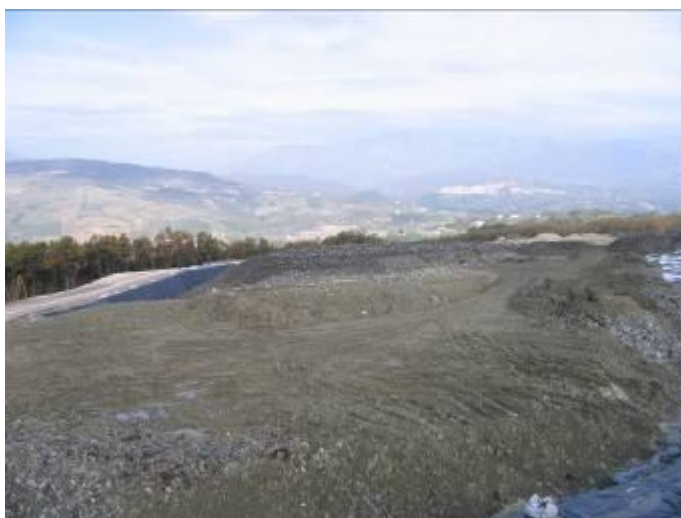
Foto 14: Discarica chiusa alle ore 12:45 senza la copertura dei rifiuti
